# 关于本市住宅修缮项目扣件式钢管脚手架 主要存在问题

上海市房屋修建行业协会第三方检查组

二〇二五年八月十一日

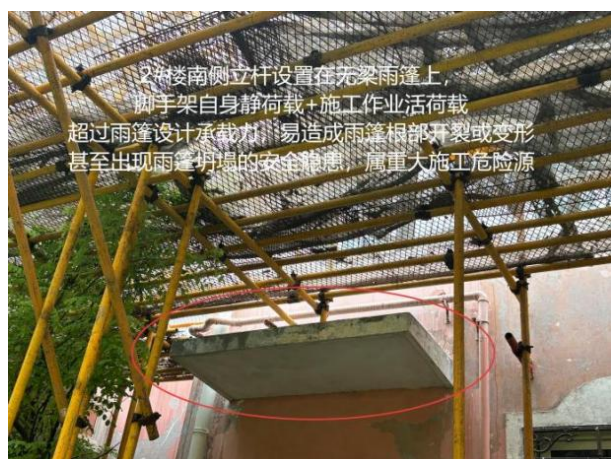
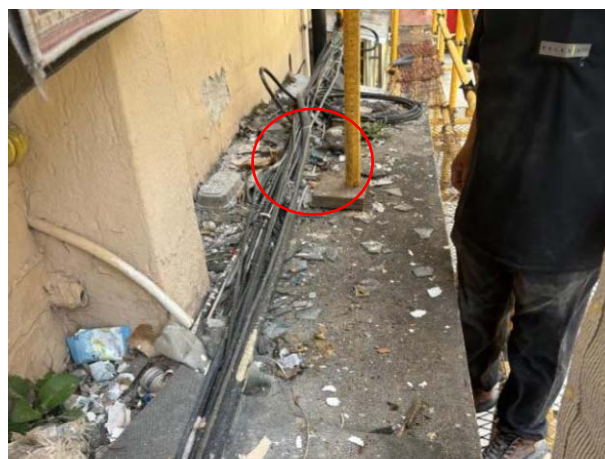
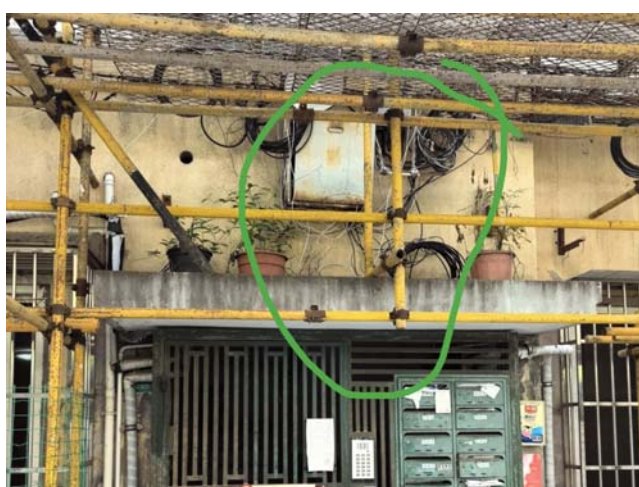
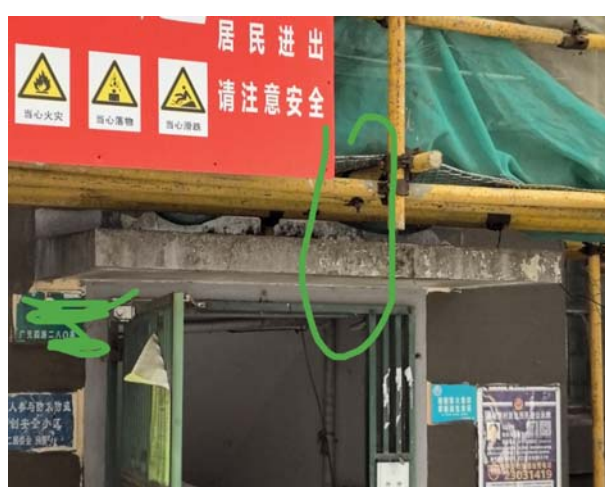
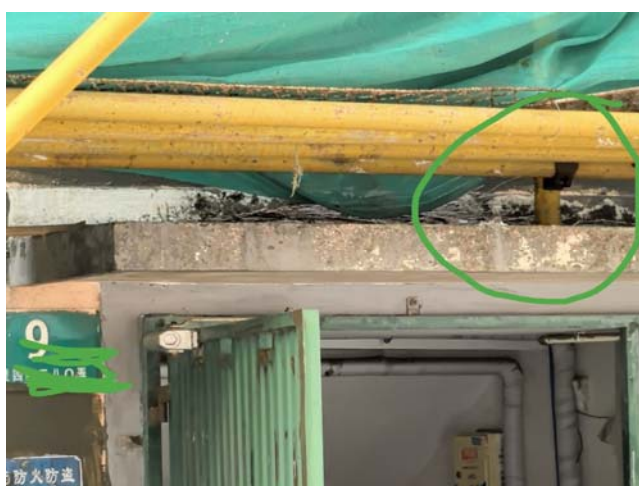
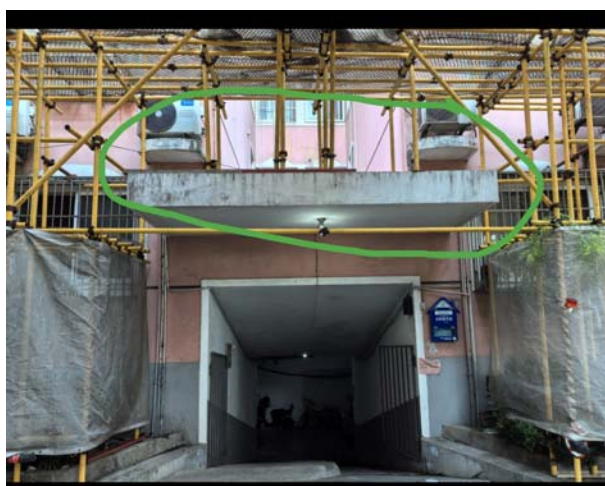
脚手架/防护棚部分立杆设置在无梁砼雨篷上，脚手架自身静荷载+施工作业活荷载超过砼雨篷设计承载力，易造成砼雨篷根部开裂或变形，甚至出现砼雨篷坍塌的安全隐患，属于重大安全隐患。

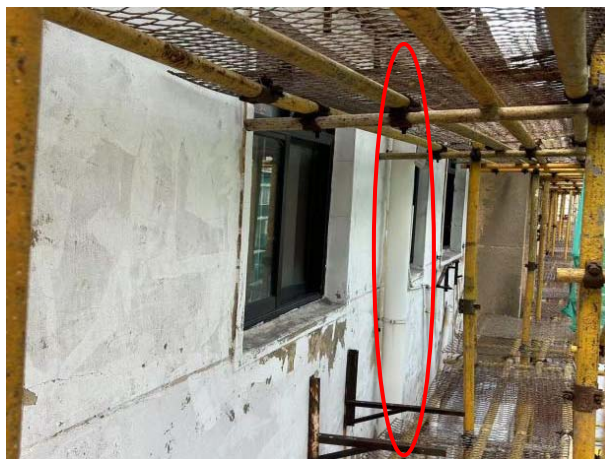
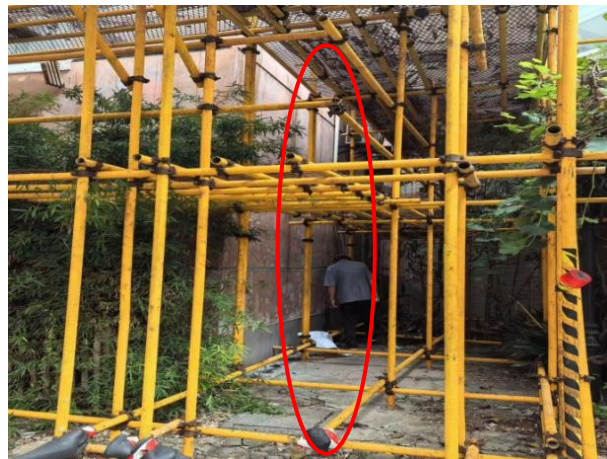
脚手架/防护棚，未按规定要求设置立杆（局部立杆缺失），相邻立杆超负荷，易发生弯曲或断裂，导致局部承载力骤降，进而引发架体局部失稳、垮塌，属于重大安全隐患

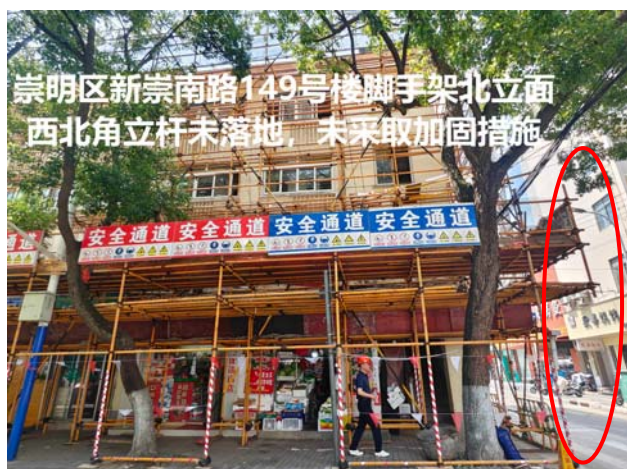
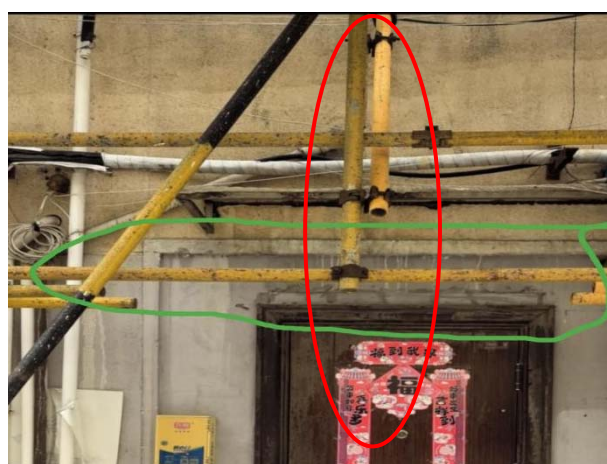
部分立杆未落地，且未采取加固措施，存在架体变形坍塌安全隐患

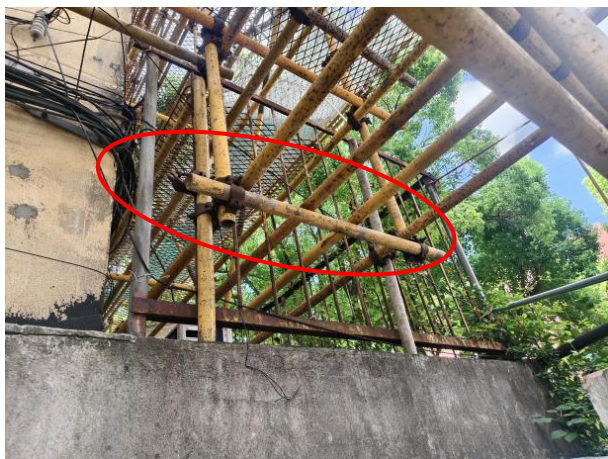
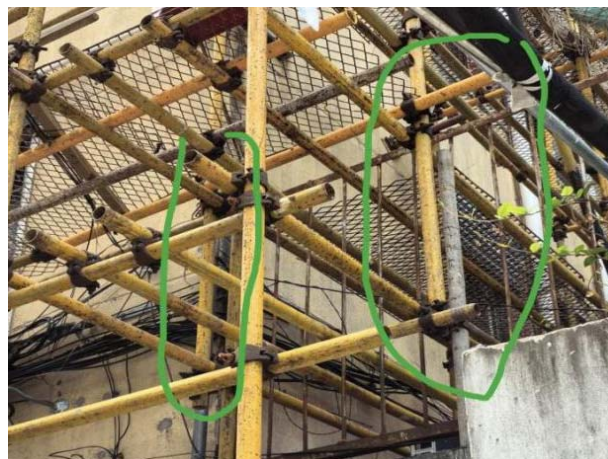
部分立杆因客观原因无法落地，直接搁置在小横杆，且未采取有效加固措施，不符合脚手架梁板柱（立杆、横杆、水平杆等）协同受力的体系构造要求，当施工荷载集中在该区域时，易引发架体坍塌安全事故，属于重大安全隐患。

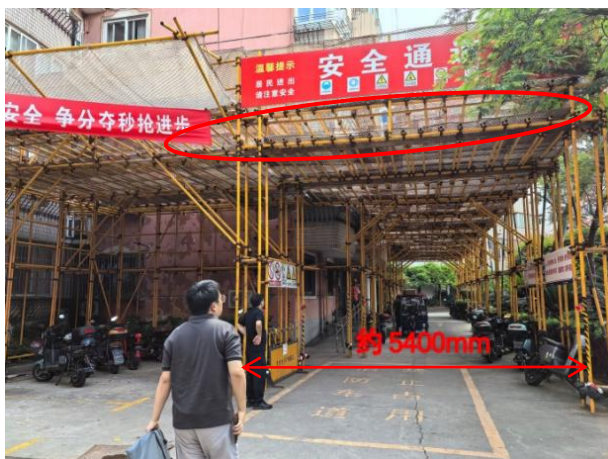
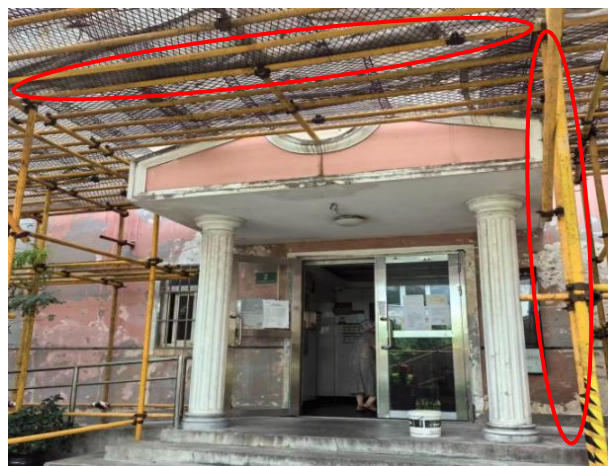
防护棚（跨度达 5400mm）未设置加固，横向水平杆呈下挠状，当集中荷载作用下极易造成该区域排架坍塌，属于重大安全隐患。（据现场检查了解此区域为临时“施工吊篮”堆放处）

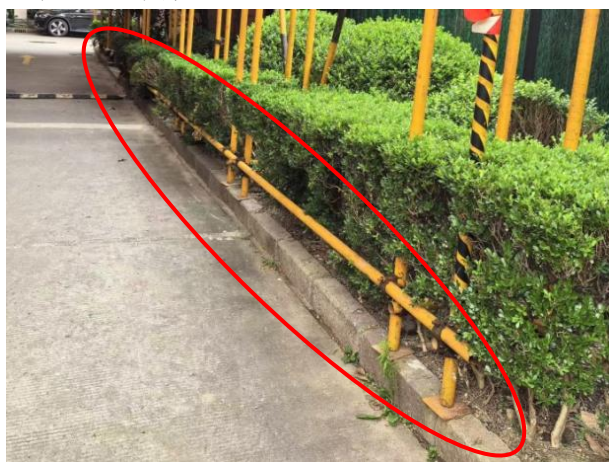
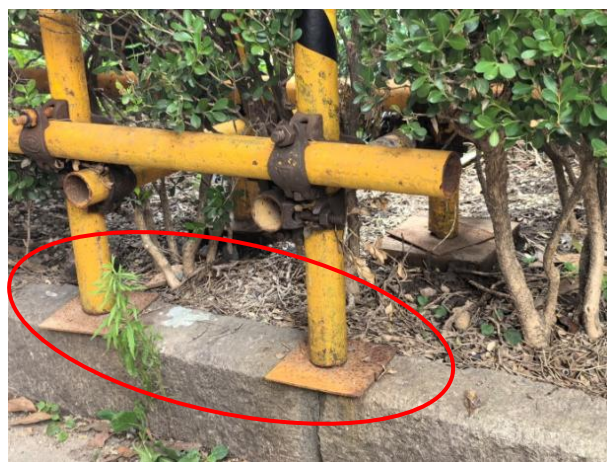
部分防护棚排架立杆设置在小区花园侧石上，未按规定要求设置于满足基础承载力的荷载地坪上，当集中荷载作用下极易造成侧石倾斜移位，进而导致该区域排架失稳坍塌，属于重大安全隐患。（据现场检查了解此区域为临时“施工吊篮”堆放处）

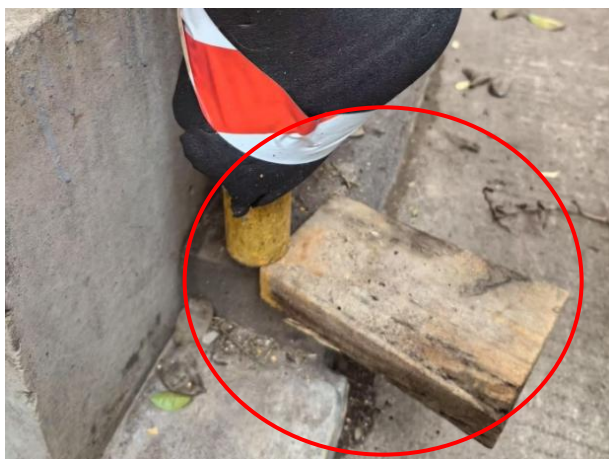
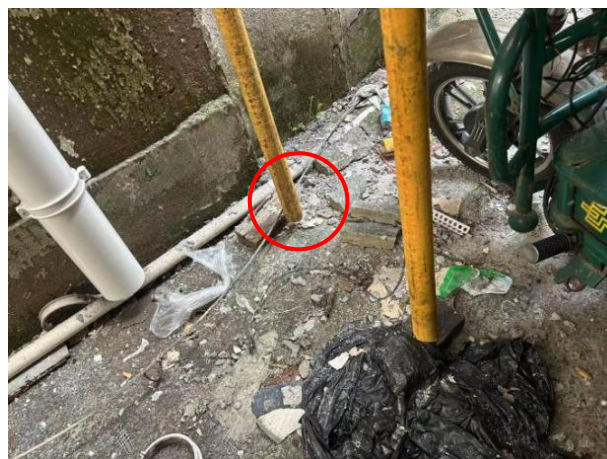
脚手架/防护棚立杆垫木松动（手持可人为移动），当集中荷载作用下，会破坏架体受力平衡，易导致架体局部变形坍塌，属于重大安全隐患

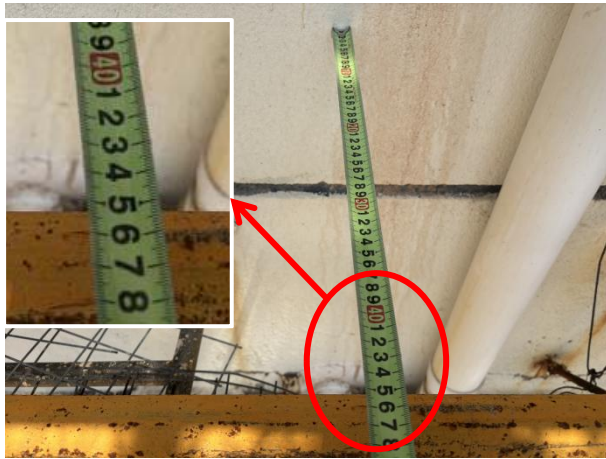
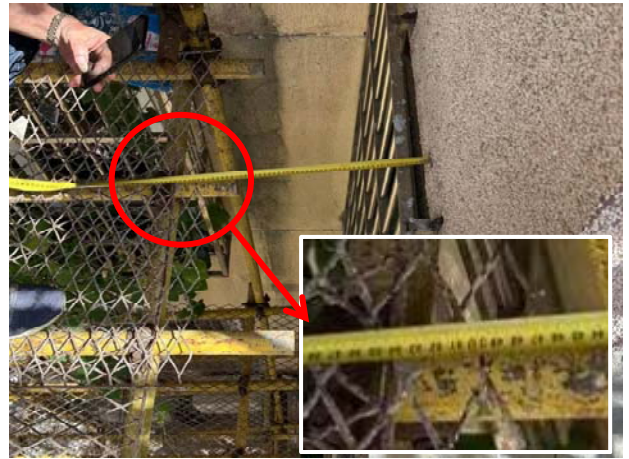
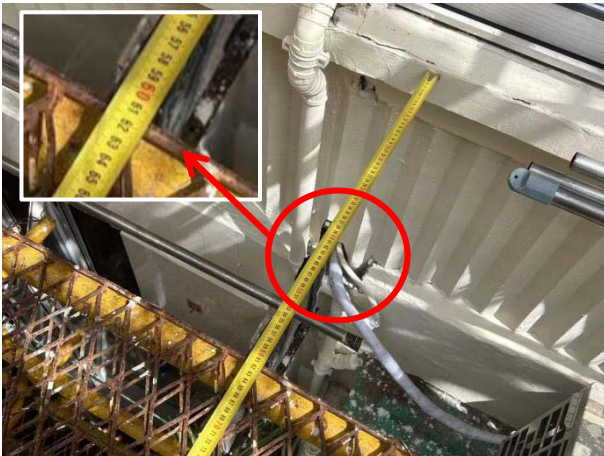
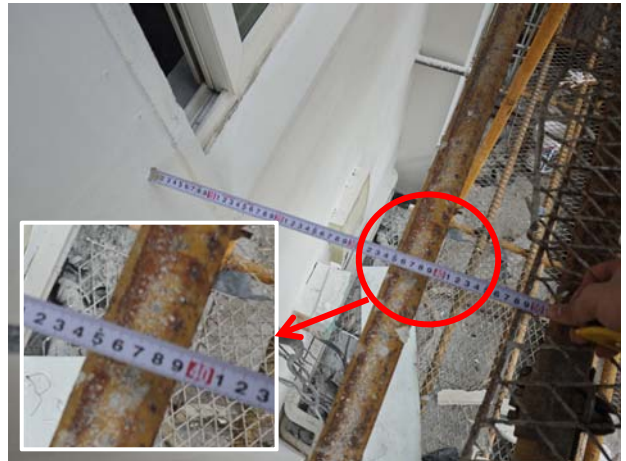
脚手架离墙距离达 300mm-700mm 不等，其中 300-370mm 较为普遍，存在施工作业人员坠落重大安全事故
